FRANCISCO DE ORELLANA

Dirección de Riesgos

CONTESTACIÓN DE
PREGUNTAS DE LA
ASAMBLEA LOCAL ACL

DIAGNÓSTICO SITUACIÓN ACTUAL RIBERAS DEL RÍO COCA, RIO NAPO Y RIO PAYAMINO

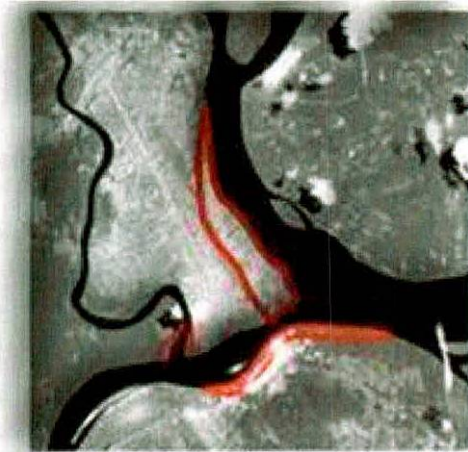
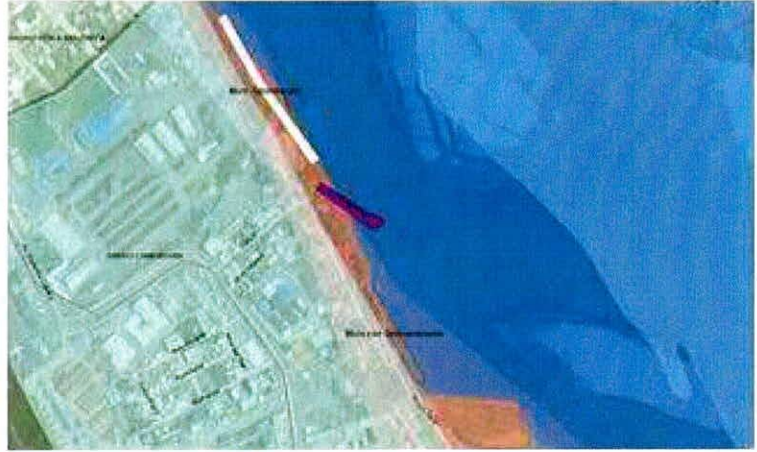
Gráfico 2. Proyección de erosión en el área urbana

En la gráfica No. 2 se puede identificar la posible erosión que causaría si no se toma medidas de protección en el área como son la construcción de muros de protección, muros disipadores de energía (espigones) y dragado de los bancos de arena.

Posible erosión fluvial futura

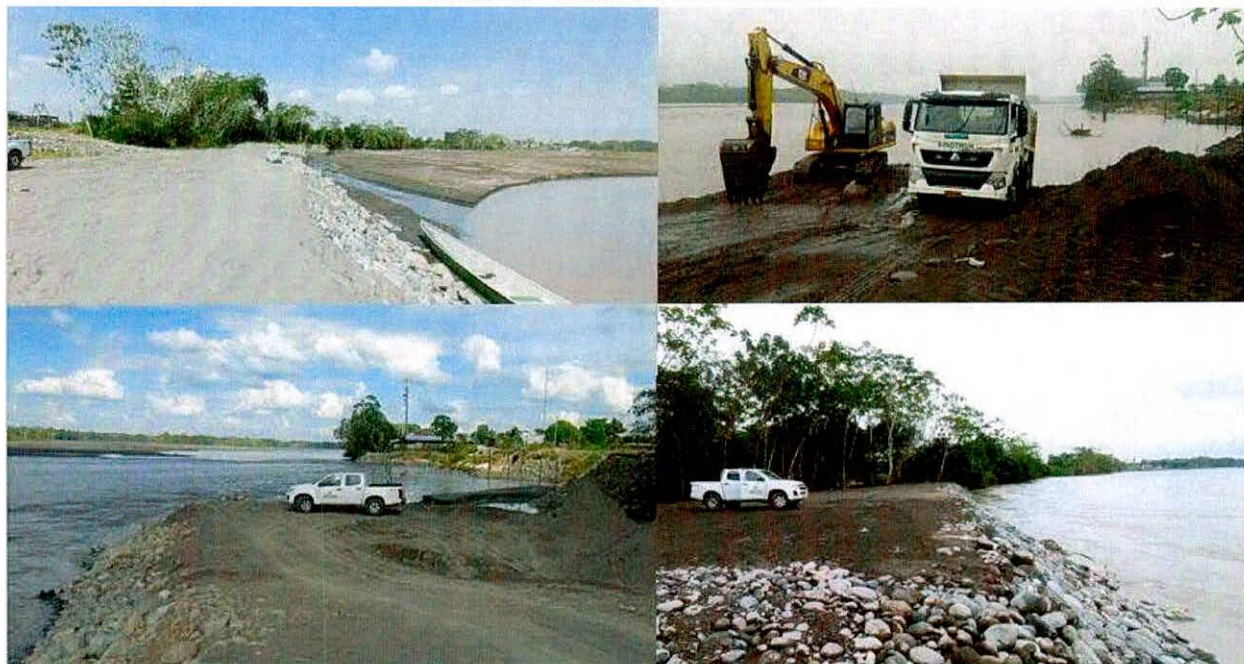
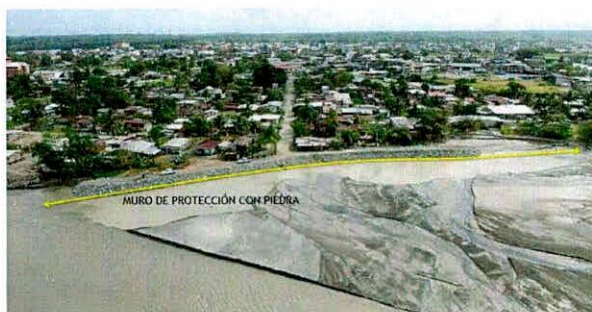
BARRIO UNIÓN Y PROGRESO

Barrio Cambahuasi y Unión y Progreso: En este sector, la erosión ha socavado una gran parte del talud, resultando en la formación de un meandro de considerable tamaño. Este fenómeno geomorfológico ha incrementado la erosión en la zona debido a la intensificación del flujo del río en la curva. Es fundamental reconocer que el río tiende a golpear con mayor fuerza en esta área por la pronunciada desviación hacia la margen derecha, lo que acelera la degradación del suelo y la pérdida de terreno.

La erosión en esta zona tiene implicaciones significativas para la infraestructura local. El subcentro de Salud Jambiwasi, ubicado en el área afectada, corre el riesgo de sufrir daños estructurales debido a la inestabilidad del terreno. Además, el barrio Unión y Progreso, uno de los más bajos de la ciudad, enfrenta graves problemas de anegamientos. La topografía baja del barrio facilita la acumulación de agua durante las lluvias intensas y el desbordamiento del río, agravando los problemas de inundación.

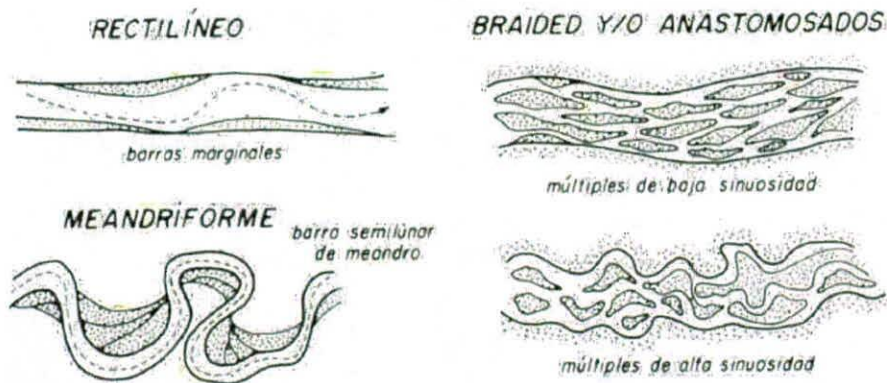
Grafica 4. Comportamiento de los ríos de acuerdo a su morfología

Los ríos por lo general adquieren un comportamiento impredecible, adquieren mecanismos de autoajuste de ancho, tirante y pendiente. Estos en su recorrido adoptan diferentes caminos. Tomando en consideración la sedimentación que arrastra el río Coca, es un problema de consideración, de manera que estos sedimentos contribuyen a que el caudal de río cambie constantemente con cada creciente.

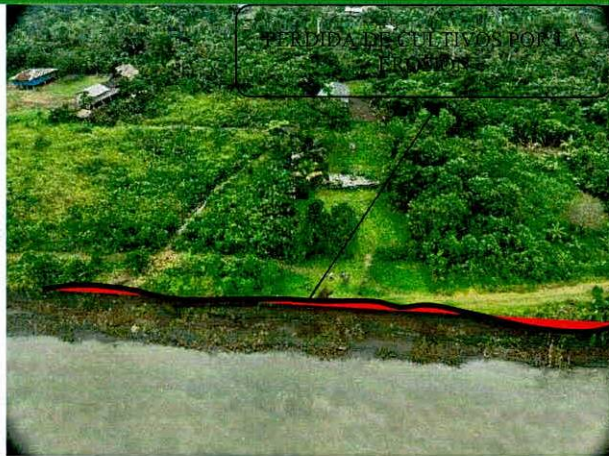
PERDIDA DE CUENCA POPULADA
